## 판스프링방식 착륙장치의 러그파손 개선 연구

심대성<sup>\*1)</sup> · 장덕현<sup>2)</sup> · 박차환<sup>3)</sup> · 김정훈<sup>1)</sup>

### A Study of the Lug Fracture Improvement for Composite Leaf Spring Landing Gear

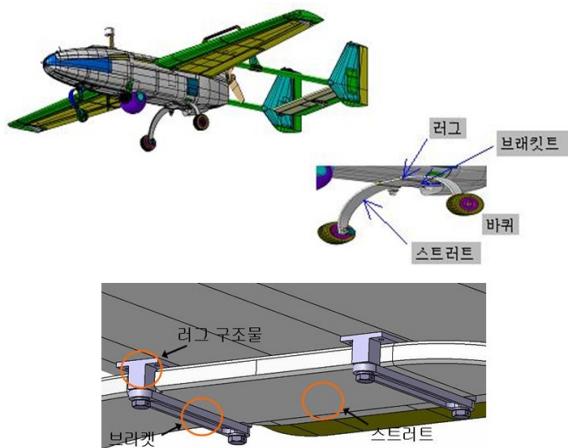
주 착륙장치인 복합재 판스프링 방식 착륙장치는 동체의 하부면에 위치하며 Fig. 1과 같이 충격흡수 및 비행체지지 구조물인 스트러트, 착륙장치를 비행체와 연결 및 고정하는 러그 구조물 조립체, 바퀴 등으로 구성되어있다.

Fig. 1. Configuration of landing gear structure

러그 구조물 조립체는 주 착륙장치 스트러트를 동체에 연결해주는 역할을 하는 구조물로 좌우 각각 1개의 러그 및 브라켓으로 조립되어있다. 설계는 2점 착륙 시 브레이크가 작동하여 기체에 발생되는 반력을 지지하도록 설계되었다.

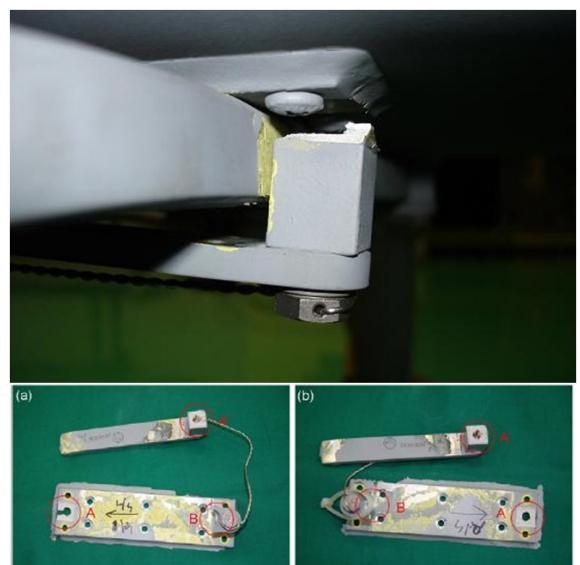
주 착륙장치인 복합재 판스프링 방식 착륙장치는 동체의 하부면에 위치하며 Fig. 2와 같이 파손된 러그 구조물은 양쪽 모두 하중을 지지하는 스트러트와 접촉되는 부위인 전방 방향의 사각형 돌출 부분에서 파손이 발생하였다. 후방 방향의 볼트가 체결된 부위의 파손은 파단면 근처가 심하게 변형된 것으로 보아 돌출 부위의 파손이후 과도한 응력에 의한 것으로 관찰된다.

Fig. 2. Landing gear strut with the fractured lugs

균열이 발생한 러그 구조물의 형상을 보면 사각형의 돌출부위 끝단이 날카로운 모서리를 가지고 있는 형태를 띠고 있다. 일반적으로 기하학적인 불연속면은 응력집중을 유발하고 피로강도를 상당히 감소시킨다.

따라서 러그의 사각형 끝단이 응력이 집중될 수 있는 Notch 부분이며 이러한 것이 피로저항성을 약화시킨 원인 중 하나일 것으로 판단된다. 실제로 구조물에서는 노치, 나사구멍, 단면적의 급격한 변화 등과 같이 응력 상승인자를 항상 포함하게 되므로 설계시 이러한 요소들을 줄이는 노력이 필요하다. 균열이 발생한 러그 구조물의 사각형 끝단 부위는 응력 분산을 위한 형상개선이 필요하였다.

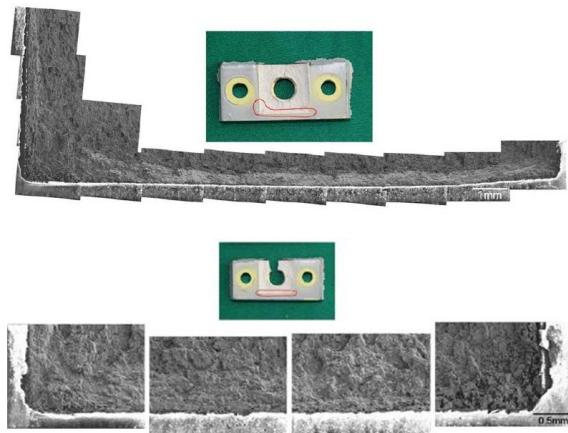
육안으로 파단면을 관찰한 결과 돌출부분 보다는 동체에 부착되는 쪽의 파단면의 손상이 적은 것으로 관찰되어 좌측 및 우측 러그 모두 이 부분을 절단하여 Stereoscope와 SEM을 이용하여 파단면을 관찰하였다. Fig. 3은 저배율로 관찰한 SEM 사진으로 위쪽이 우측

Fig. 3. The observed surfaces of the fractured lugs, upper(right lug), lower(left lug)

러그이고 아래쪽이 좌측 러그이다. 파단면은 밝게 보이는 파단면과 어둡게 보이는 파단면으로 구별되며, 저배율 관찰에서 다르게 관찰되는 파단양상을 고찰하기 위하여 고배율 관찰을 수행하였다. Fig. 4는 우측 러그의 파단양상을 관찰한 것으로 피로파단의 전형적인 양상인 Striation이 뚜렷이 관찰되는 것을 알 수 있었으며 Striation 간격은 일정하지 않았다. 넓은 Striation은 착륙 등과 같이 응력이 많이 걸리는 상태에서, 미세한 Striation은 진동과 유사한 상대적으로 적은 응력에 의해 발생한 것으로 보인다. 한편, 피로균열이 전파된 부분을 제외한 나머지 대부분의 파단면에서는 Dimple이 관찰되었다. 좌측러그의 경우 우측 러그만큼 뚜렷하지는 않지만 비교적 뚜렷하게 피로균열 전파부분과 응력에 의한 파단부분의 경계가 관찰되며 Fig. 5에서와 같이 피로균열 전파부분에서 Striation이 관찰되는 것을 알 수 있었다.

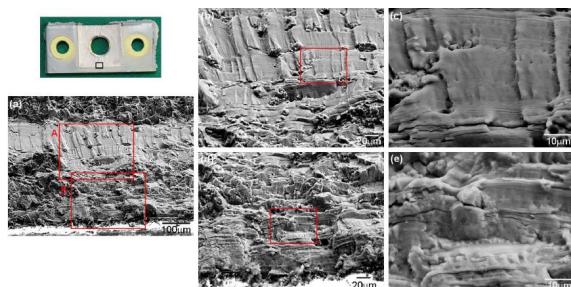
Fig. 4. The observed surfaces of the fractured lug (right)

착륙장치의 파손된 러그 구조물은 파단면 분석결과 과도한 응력에 의해 순간적으로 파단이 발생하기 보다는 반복적인 응력에 의해 균열이 생성 및 전파되어 파단 되었다.

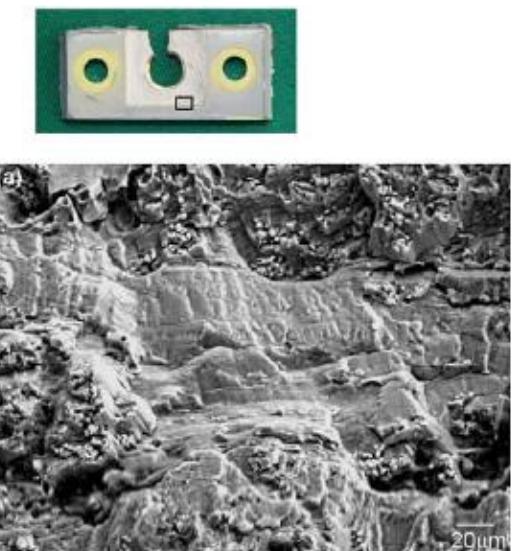
Fig. 5. The observed surfaces of the fractured lug (left)

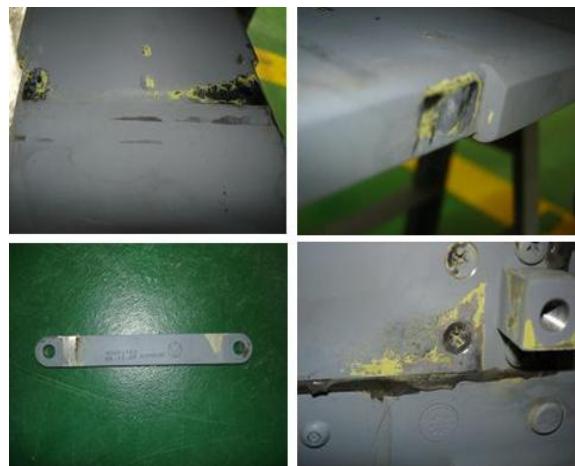
러그와 착륙장치 스트럿 사이의 접촉면에서 Fig. 6과 같이 마모가 발견되었다.

착륙장치 스트럿 장착 시 러그와 스트럿과의 간극 기준은 수평의 경우 0.8 ~ 1.5 mm, 수직의 경우 0.3 ~ 1.2 mm를 갖도록 설계되어 있다. 사용 중인 착륙장치 구조물은 지상 활주 등에 따라 러그와 스트럿 충돌 접촉으로 인한 마모가 진행되어 초기 장착시의 간극이 점차 증대되어 제동 시 주 착륙장치 스트럿 진동이 심화되는 것으로 판단되었다.

Fig. 6. Frictional wears on the strut components

활주 중 브레이크 제동 시 스트러트의 진동(멸림) 발생으로 균열에 악영향을 끼치는 것으로 판단됨에 따라 진동 감소를 위해 착륙장치 스트러트 장착 시 러그와 스트러트의 수직 및 수평간극을 제거도록 알루미늄 Shim plate를 추가 장착 하였다.

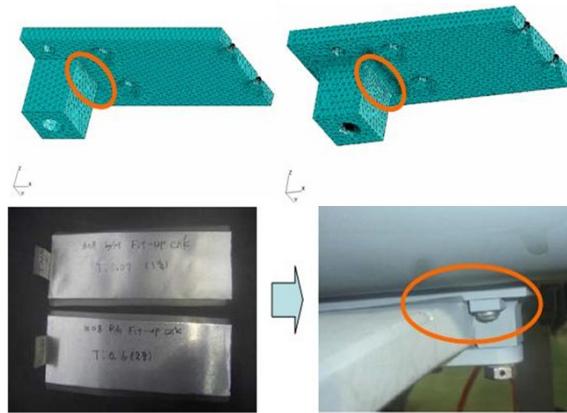
Fig. 7. Changed lug shape and shim plates installation

균열이 발생한 러그 구조물의 강도를 보강하기 위하여 Table 4와 같이 구성품인 러그 및 브래킷의 재질과 형상변경을 검토하였다. 재질의 경우 기존 AL2024에서 Stainless steel인 PH13-8Mo로 변경하였다<sup>[7]</sup>. PH13-8Mo는 석출경화를 이용한 마르텐사이트계 Stainless steel로 가공성이 용이하다. 러그의 경우 외부에 장착됨에 따라 두께증가 시 자세 및 구조물 변경검토 등의 추가적인 형상 변경이 수반될 수 있어 미세한 양만을 증가시켰으며 Fig. 7과 같이 돌출부 끝단에 원형의 필렛을 추가하여 응력 분산을 유도하였다.

제원	재질	형상
Lug	AL2024T351 → AMS5629 CRES PH13-8Mo H1000	Base plate 두께 4 mm → 두께 5 mm, 돌출부 끝단 필렛추가
Bracket	AL2024T351 → AMS5629 CRES PH13-8Mo H1000	자리파기 두께 4 mm → 자리파기 없음

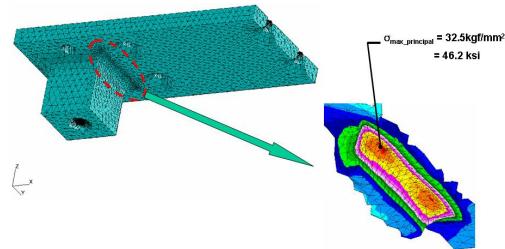
러그 구조물에 대한 설계변경 형상에 대하여 정하중 및 피로해석을 수행하였다. 정하중 해석의 경우 해석을 위한 기준은 2점 착륙 조건으로 하였으며 착륙 시 10G 조건의 극한 하중을 적용하였다. 해석을 위해 3차원 모델링은 러그, 브래킷 및 스트러트는 솔리드 요소를 사용하였고 접촉면은 선형 gap 요소를 사용하였다. 해석결과 러그, 브래킷 및 동체 내부의 보강재는 극한 하중 조건에서도 양(+)의 설계 안전여유를 갖는 것으로 나타났다.

피로해석의 경우 보수적으로 접근하여 10G 조건의 극한하중을 가정하여 Table 2의 비행데이터 분석을 통해 파악된 실제 평균 사용 환경보다 가혹한 조건을 설정하였다. 해석 시 경계조건은 비행체 체결부위를 구속조건으로 설정하였다. 손상허용 해석 시 초기 균열은 0.05°로 가정하고 초기 균열수명에 Scatter factor 4.0을 적용하였다. Fig. 8은 개선된 형상의 해석모델을 나타낸 것이고 Fig. 9는 최고 응력을 반복하는 것으로 가정( $R = 0.0$ )하여 피로수명을 해석한 결과이다. 해석결과 Fig. 9에서와 같이 형상변경 후 약 2.24E+04의 피로수명을 갖는 것으로 나타났다. 이는 연간 100회 비행(4 cycle/1회)으로 가정하였을 때 충분한 운용수명을 갖는 것이다.

Fig. 8. FEM model of the changed lug structure

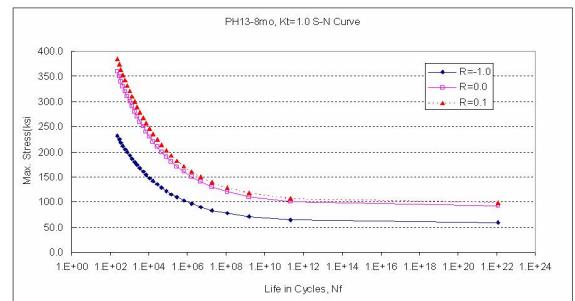
Fig. 9. Estimated S-N curve for changed lug structure

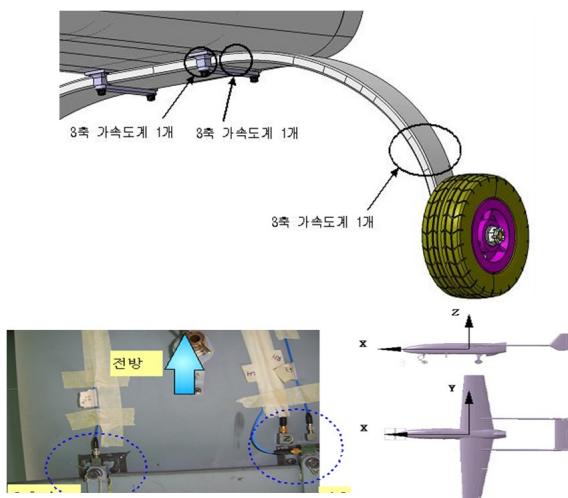
러그 구조물에 Shim을 적용함에 따른 착륙장치의 진동과 미적용 시의 진동변화를 비교하여 개선효과를 평가하였다. 시험은 Shim 적용 및 미적용 형상에 대하여 각각 지상활주 1회, 비행 2회를 수행하고 측정방법은 항공기 활주로 이동간 가속도 측정, 활주로 이동간 출발, 정지, 가/감속, 급정지, 이/착륙 등을 점검요소로 하였다. Fig. 10과 같이 시제품 러그가 장착된 착륙장치의 좌측러그 앞면에 3축 가속도계 1개, 좌측러그 동체 표면에 3축 가속도계 1개를 설치하여 착륙장치 러그에 가해지는 진동충격을 측정하였다.

Fig. 10. Vibration test configuration

비행체가 45 kph/60 kph 속도로 지상 활주 시 Shim을 미 적용한 경우 Table 5와 같이 Peak치를 제외하면 평균 진폭이 7.3 g 수준으로 발생하였으며, 이는 Shim을 적용한 경우보다 평균 진폭이 4.5배 정도 크게 발생됨을 알 수 있었다.

비행체가 활주로 이륙 시 Lift off되는 순간 가장 큰 진동이 발생되었다. 이는 착륙장치 스트럿트에 작용하고 있던 지면반력(수직반력 및 수평 마찰력)이 순간적으로 없어지면서 발생하는 스프링백/스핀업 현상 등에 기인한다고 판단되었다. 이륙 시 진동은 Table 6과 같이 Shim 미적용 시 Lift off되는 순간 최대 진폭은 4.86 g, 평균 진폭은 3.14 g로 측정되었고, Shim 적용 시 최대 진폭은 5.03 g, 평균 진폭은 2.5 g로 Shim의 유무에 따른 진동 차이는 크지 않았다.

같이 Peak치를 제외하면 평균 진폭이 11.05 g 수준으로 발생되었다. 이는 Shim을 적용한 경우보다 평균 진폭이 4.7배 크게 발생됨을 알 수 있었고 Shim을 미 적용한 경우 Peak치가 27 g 수준으로 크게 발생하는 것은 러그와 스트리트 사이의 상하/좌우 간극에 의해 x, y, z축 방향으로 Random한 진동이 발생함을 알 수 있다.

개선된 착륙장치 고정용 러그의 Shim 적용에 대한 진동시험 결과 Shim을 적용한 경우 진동을 상당부분 감소시킬 수 있었다. 비행체 운용 중 하중의 영향을 가장 많이 받는 지상활주/제동 및 착륙 시 진동 감소 효과가 상대적으로 크게 나타났다.
